# Lote 1 - Rota: Noroeste

| Diagnóstico da Calçada | Qualidade do Serviço | |
| Endereço: Av. Abílio Machado, 143 | 34 | D |
| Num. Lote CTM: 130068700015 | | |

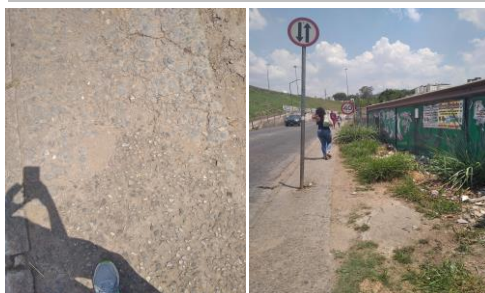
Fotos Complementares - Detalhes do Passeio

| ID | Itens Avaliados | Respostas | Nota |
|---|---|---|---|
| P_3 | Tipo de revestimento da calçada ? | Outro | 0 |
| P_4 | Existência de Buracos ? | Muitos | 0 |
| P_5 | Condições Gerais do Piso e meio-fio da calçada ? | Péssimo | 0 |
