# Lote 1 - Rota: Noroeste

| Diagnóstico da Calçada | Qualidade do Serviço | |
| Endereço: Av. Abílio Machado, s/nº | 36 | D |
| Data do Registro: 08/11/2019 09:15:37 | | |

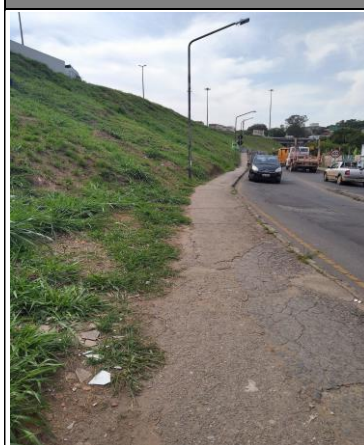
## Foto Geral

| ID | Itens Avaliados | Respostas | Nota |
|---|---|---|---|
| P_4 | Existência de Buracos ? | Muitos | 0 |
| P_5 | Condições Gerais do Piso e meio-fio da calçada ? | Péssimo | 0 |
| P_6 | Presença de desníveis ? | Severo | 0 |
| P_16 | Classificação geral da calçada pelo pesquisador. | Ruim | 0 |

Observações: Acesso de pedestres entre a Av. Abílio Machado e a Rua Joatuba
