# Lote 1 - Rota: Noroeste

| Diagnóstico da Calçada | Qualidade do Serviço | |
| Endereço: Av. Ivaí, 90 | 60 | C |
| Num. Lote CTM: 130890000185 | | |

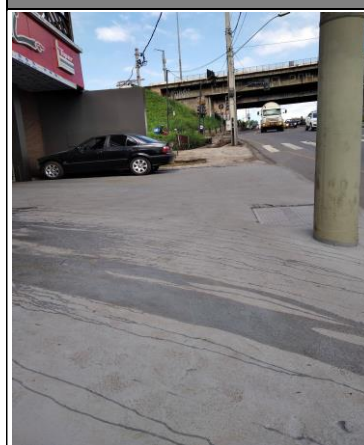
Foto Geral

| ID | Itens Avaliados | Respostas | Nota |
|---|---|---|---|
| P_5 | Condições Gerais do Piso e meio-fio da calçada ? | Regular | 5 |
| P_9 | A calçada Possui Rebaixamento de Veículos correto ? | Não | 0 |
| P_11 | O Passeio está no padrão da SMPU ? | Não | 0 |
| P_12 | A testada possui prática de estacionamento sobre o passeio ? | Sim | 0 |
| P_16 | Classificação geral da calçada pelo pesquisador. | Regular | 5 |
