# Lote 1 - Rota: Noroeste

**FRATAR**  
ENGENHARIA CONSULTIVA

| Diagnóstico da Calçada | Qualidade do Serviço | |
| Endereço: Av. Ivaí, 92 | 48 | D |

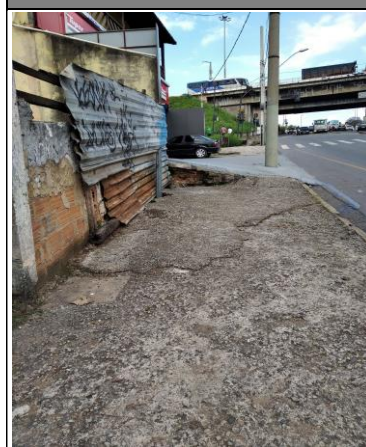
## Foto Geral

| ID | Itens Avaliados | Respostas | Nota |
|---|---|---|---|
| P_4 | Existência de Buracos ? | Poucos | 5 |
| P_5 | Condições Gerais do Piso e meio-fio da calçada ? | Péssimo | 0 |
| P_6 | Presença de desníveis ? | Médio | 3 |
| P_16 | Classificação geral da calçada pelo pesquisador. | Ruim | 0 |
