# Lote 1 - Rota: Noroeste

**FRATAR**  
ENGENHARIA CONSULTIVA

| Diagnóstico da Calçada | Qualidade do Serviço | |
| Endereço: Av. Ivaí, 102 | 50 | D |

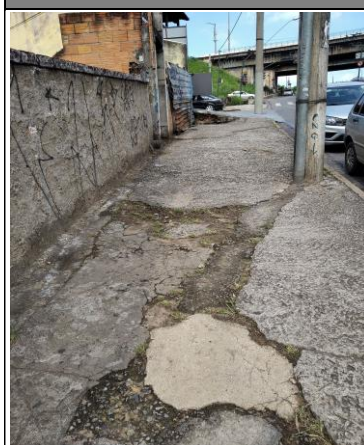
## Foto Geral

| ID | Itens Avaliados | Respostas | Nota |
|---|---|---|---|
| P_4 | Existência de Buracos ? | Muitos | 0 |
| P_5 | Condições Gerais do Piso e meio-fio da calçada ? | Péssimo | 0 |
| P_11 | O Passeio está no padrão da SMPU ? | Não | 0 |
| P_16 | Classificação geral da calçada pelo pesquisador. | Ruim | 0 |
