# Lote 1 - Rota: Noroeste

| Diagnóstico da Calçada | Qualidade do Serviço | |
| Endereço: Av. Ivaí, 120 | 42 | D |
| Data do Registro: 25/11/2019 14:43:16 | | |

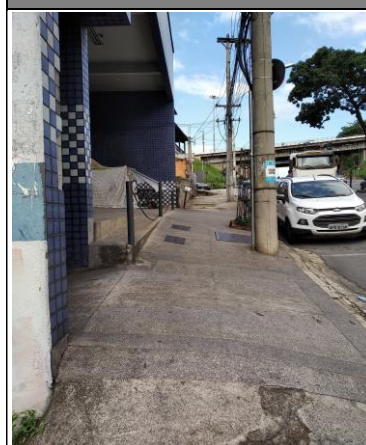
Foto Geral

| ID | Itens Avaliados | Respostas | Nota |
|---|---|---|---|
| P_3 | Tipo de revestimento da calçada ? | Outro | 0 |
| P_4 | Existência de Buracos ? | Poucos | 5 |
| P_5 | Condições Gerais do Piso e meio-fio da calçada ? | Regular | 5 |
| P_6 | Presença de desníveis ? | Leve | 7 |
| P_9 | A calçada Possui Rebaixamento de Veículos correto ? | Não | 0 |
| P_11 | O Passeio está no padrão da SMPU ? | Não | 0 |
| P_12 | A testada possui prática de estacionamento sobre o passeio ? | Sim | 0 |
| P_16 | Classificação geral da calçada pelo pesquisador. | Regular | 5 |
