# Lote 1 - Rota: Noroeste

**FRATAR**  
ENGENHARIA CONSULTIVA

| Diagnóstico da Calçada | Qualidade do Serviço | |
| Endereço: Av. Ivaí, 160 | 47 | D |

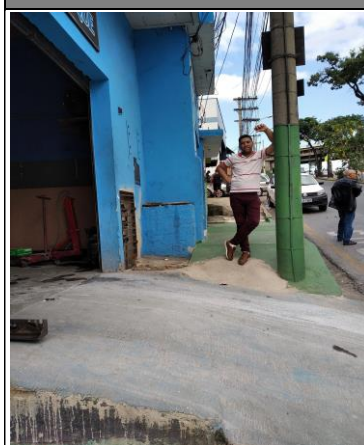
## Foto Geral

| ID | Itens Avaliados | Respostas | Nota |
|---|---|---|---|
| P_4 | Existência de Buracos ? | Poucos | 5 |
| P_5 | Condições Gerais do Piso e meio-fio da calçada ? | Regular | 5 |
| P_6 | Presença de desníveis ? | Médio | 3 |
| P_9 | A calçada Possui Rebaixamento de Veículos correto ? | Não | 0 |
| P_11 | O Passeio está no padrão da SMPU ? | Não | 0 |
| P_16 | Classificação geral da calçada pelo pesquisador. | Ruim | 0 |
