# Lote 1 - Rota: Noroeste

**FRATAR**  
ENGENHARIA CONSULTIVA

| Diagnóstico da Calçada | Qualidade do Serviço | |
| Endereço: Av. Ivaí, 158 | 40 | D |

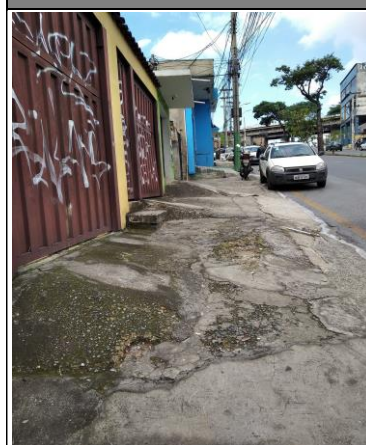
## Foto Geral

| ID | Itens Avaliados | Respostas | Nota |
|---|---|---|---|
| P_4 | Existência de Buracos ? | Muitos | 0 |
| P_5 | Condições Gerais do Piso e meio-fio da calçada ? | Péssimo | 0 |
| P_6 | Presença de desníveis ? | Severo | 0 |
| P_16 | Classificação geral da calçada pelo pesquisador. | Ruim | 0 |
