# Lote 1 - Rota: Noroeste

**FRATAR**  
ENGENHARIA CONSULTIVA

| Diagnóstico da Calçada | Qualidade do Serviço | |
| Endereço: Av. Ivaí, 184 | 45 | D |

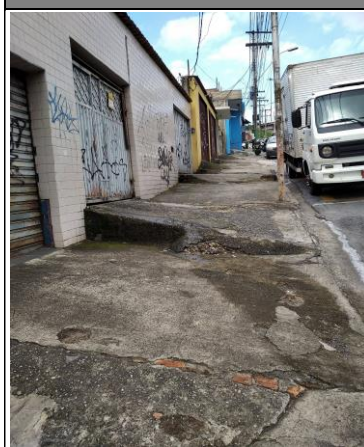
## Foto Geral

| ID | Itens Avaliados | Respostas | Nota |
|---|---|---|---|
| P_5 | Condições Gerais do Piso e meio-fio da calçada ? | Péssimo | 0 |
| P_6 | Presença de desníveis ? | Severo | 0 |
| P_16 | Classificação geral da calçada pelo pesquisador. | Ruim | 0 |

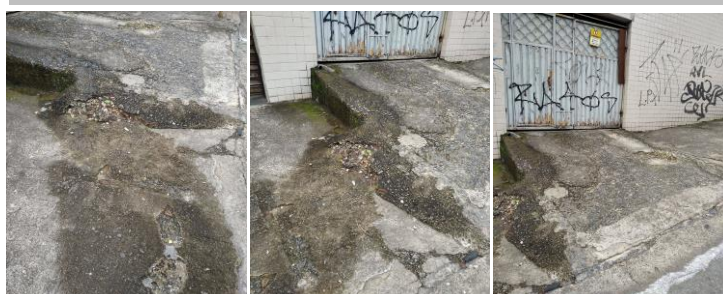
## Fotos Complementares - Detalhes do Passeio

| ID | Itens Avaliados | Respostas | Nota |
|---|---|---|---|
| P_4 | Existência de Buracos ? | Poucos | 5 |
