# Lote 1 - Rota: Padre Pedro Pinto

**FRATAR**  
ENGENHARIA CONSULTIVA

| Diagnóstico da Calçada | Qualidade do Serviço | |
| Endereço: Rua Padre Pedro Pinto, 1612 | 75 | B |

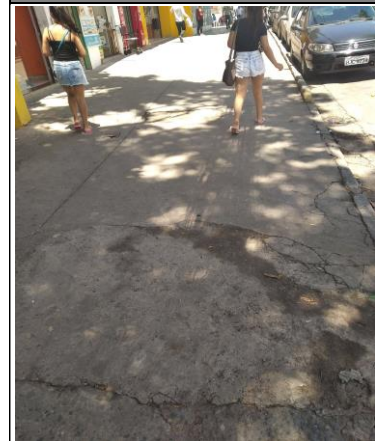
Foto Geral

| ID | Itens Avaliados | Respostas | Nota |
|---|---|---|---|
| P_4 | Existência de Buracos ? | Poucos | 5 |
| P_5 | Condições Gerais do Piso e meio-fio da calçada ? | Regular | 5 |
| P_11 | O Passeio está no padrão da SMPU ? | Não | 0 |
| P_16 | Classificação geral da calçada pelo pesquisador. | Regular | 5 |
