# Lote 1 - Rota: Noroeste

| Diagnóstico da Calçada | Qualidade do Serviço | |
| Endereço: Av. Ivaí, 214 | 55 | C |
| Data do Registro: 25/11/2019 14:26:52 | | |

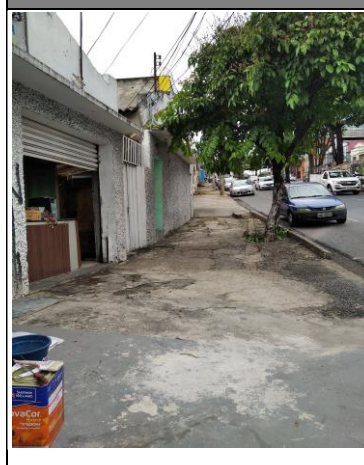
## Foto Geral

| ID | Itens Avaliados | Respostas | Nota |
|---|---|---|---|
| P_5 | Condições Gerais do Piso e meio-fio da calçada ? | Péssimo | 0 |
| P_16 | Classificação geral da calçada pelo pesquisador. | Ruim | 0 |

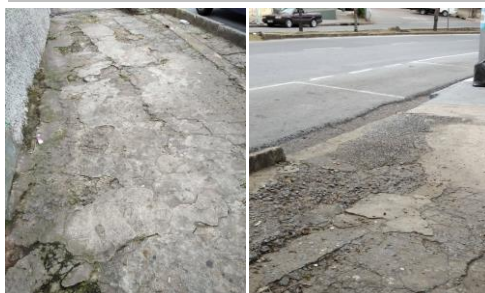
## Fotos Complementares - Detalhes do Passeio

| ID | Itens Avaliados | Respostas | Nota |
|---|---|---|---|
| P_4 | Existência de Buracos ? | Poucos | 5 |
| P_9 | A calçada Possui Rebaixamento de Veículos correto ? | Não | 0 |
