# Lote 1 - Rota: Noroeste

| Diagnóstico da Calçada | Qualidade do Serviço | |
| Endereço: Av. Ivaí, 228 | 63 | C |
| Data do Registro: 25/11/2019 14:23:03 | | |

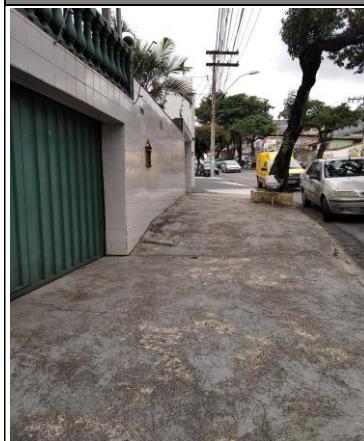
## Foto Geral

| ID | Itens Avaliados | Respostas | Nota |
|---|---|---|---|
| P_5 | Condições Gerais do Piso e meio-fio da calçada ? | Regular | 5 |
| P_6 | Presença de desníveis ? | Médio | 3 |
| P_9 | A calçada Possui Rebaixamento de Veículos correto ? | Não | 0 |
| P_11 | O Passeio está no padrão da SMPU ? | Não | 0 |
| P_16 | Classificação geral da calçada pelo pesquisador. | Regular | 5 |
