# Lote 1 - Rota: Noroeste

| Diagnóstico da Calçada | Qualidade do Serviço | |
| Endereço: Av. Ivaí, 230 | 62 | C |
| Data do Registro: 25/11/2019 14:21:16 | | |

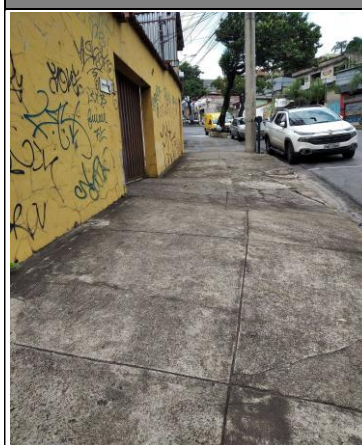
Foto Geral

| ID | Itens Avaliados | Respostas | Nota |
|---|---|---|---|
| P_4 | Existência de Buracos ? | Poucos | 5 |
| P_5 | Condições Gerais do Piso e meio-fio da calçada ? | Regular | 5 |
| P_6 | Presença de desníveis ? | Leve | 7 |
| P_9 | A calçada Possui Rebaixamento de Veículos correto ? | Não | 0 |
| P_11 | O Passeio está no padrão da SMPU ? | Não | 0 |
| P_16 | Classificação geral da calçada pelo pesquisador. | Regular | 5 |
