# Lote 1 - Rota: Noroeste

| Diagnóstico da Calçada | Qualidade do Serviço | |
| Endereço: Av. Ivaí, 236 | 62 | C |
| Num. Lote CTM: 130079000150 | | |

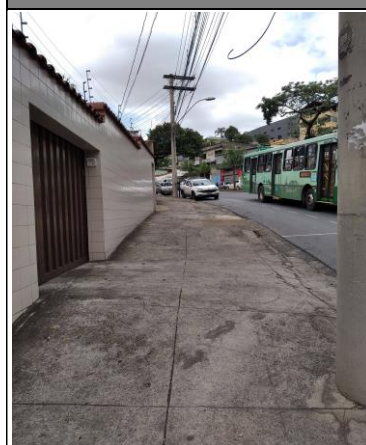
## Foto Geral

| ID | Itens Avaliados | Respostas | Nota |
|---|---|---|---|
| P_4 | Existência de Buracos ? | Poucos | 5 |
| P_5 | Condições Gerais do Piso e meio-fio da calçada ? | Regular | 5 |
| P_6 | Presença de desníveis ? | Leve | 7 |
| P_9 | A calçada Possui Rebaixamento de Veículos correto ? | Não | 0 |
| P_11 | O Passeio está no padrão da SMPU ? | Não | 0 |
