# Lote 1 - Rota: Noroeste

| Diagnóstico da Calçada | Qualidade do Serviço | |
| Endereço: Av. Ivaí, 240 | 65 | C |
| Data do Registro: 25/11/2019 14:18:00 | | |

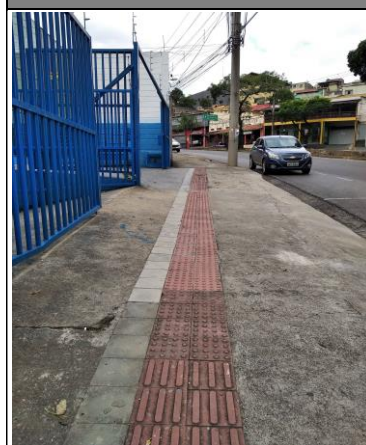
## Foto Geral

| ID | Itens Avaliados | Respostas | Nota |
|---|---|---|---|
| P_4 | Existência de Buracos ? | Poucos | 5 |
| P_5 | Condições Gerais do Piso e meio-fio da calçada ? | Regular | 5 |
| P_11 | O Passeio está no padrão da SMPU ? | Não | 0 |
| P_12 | A testada possui prática de estacionamento sobre o passeio ? | Sim | 0 |
| P_16 | Classificação geral da calçada pelo pesquisador. | Regular | 5 |
