# Lote 1 - Rota: Noroeste

**FRATAR**  
ENGENHARIA CONSULTIVA

| Diagnóstico da Calçada | Qualidade do Serviço | |
| Endereço: Av. Ivaí, 276 | 72 | B |

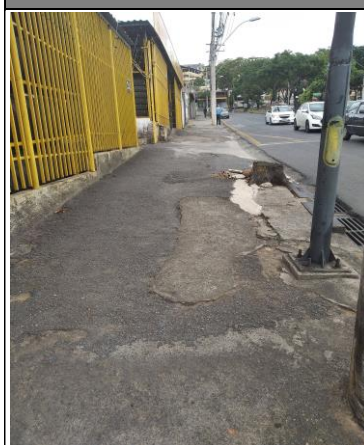
## Foto Geral

| ID | Itens Avaliados | Respostas | Nota |
|---|---|---|---|
| P_4 | Existência de Buracos ? | Poucos | 5 |
| P_5 | Condições Gerais do Piso e meio-fio da calçada ? | Regular | 5 |
| P_6 | Presença de desníveis ? | Leve | 7 |
| P_16 | Classificação geral da calçada pelo pesquisador. | Regular | 5 |
