# Lote 1 - Rota: Noroeste

**FRATAR**  
ENGENHARIA CONSULTIVA

| Diagnóstico da Calçada | Qualidade do Serviço | |
| Endereço: Av. Ivaí, 400 | 50 | D |

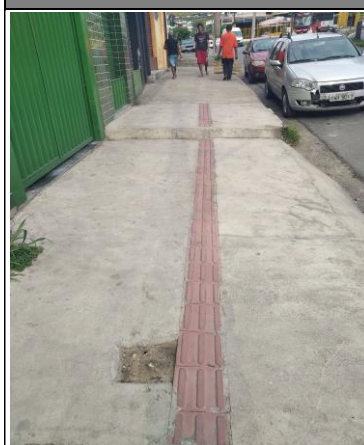
## Foto Geral

| ID | Itens Avaliados | Respostas | Nota |
|---|---|---|---|
| P_4 | Existência de Buracos ? | Poucos | 5 |
| P_5 | Condições Gerais do Piso e meio-fio da calçada ? | Regular | 5 |
| P_6 | Presença de desníveis ? | Severo | 0 |
| P_9 | A calçada Possui Rebaixamento de Veículos correto ? | Não | 0 |
| P_11 | O Passeio está no padrão da SMPU ? | Não | 0 |
| P_16 | Classificação geral da calçada pelo pesquisador. | Ruim | 0 |
