# Lote 1 - Rota: Noroeste

**FRATAR**  
ENGENHARIA CONSULTIVA

| Diagnóstico da Calçada | Qualidade do Serviço | |
| Endereço: Av. Ivaí, 420 | 45 | D |

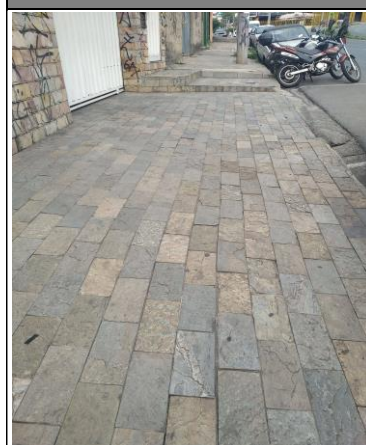
## Foto Geral

| ID | Itens Avaliados | Respostas | Nota |
|---|---|---|---|
| P_5 | Condições Gerais do Piso e meio-fio da calçada ? | Regular | 5 |
| P_6 | Presença de desníveis ? | Severo | 0 |
| P_9 | A calçada Possui Rebaixamento de Veículos correto ? | Não | 0 |
| P_11 | O Passeio está no padrão da SMPU ? | Não | 0 |
| P_16 | Classificação geral da calçada pelo pesquisador. | Ruim | 0 |
