# Lote 1 - Rota: Noroeste

| Diagnóstico da Calçada | Qualidade do Serviço | |
| Endereço: Av. Ivaí, 444 | 55 | C |
| Data do Registro: 12/11/2019 15:44:10 | | |

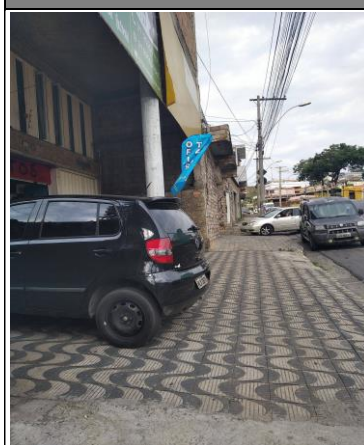
Foto Geral

| ID | Itens Avaliados | Respostas | Nota |
|---|---|---|---|
| P_3 | Tipo de revestimento da calçada ? | Outro | 0 |
| P_9 | A calçada Possui Rebaixamento de Veículos correto ? | Não | 0 |
| P_11 | O Passeio está no padrão da SMPU ? | Não | 0 |
| P_12 | A testada possui prática de estacionamento sobre o passeio ? | Sim | 0 |
| P_16 | Classificação geral da calçada pelo pesquisador. | Regular | 5 |
