# Lote 1 - Rota: Noroeste

**FRATAR**  
ENGENHARIA CONSULTIVA

| Diagnóstico da Calçada | Qualidade do Serviço | |
| Endereço: Av. Ivaí, 658 | 62 | C |

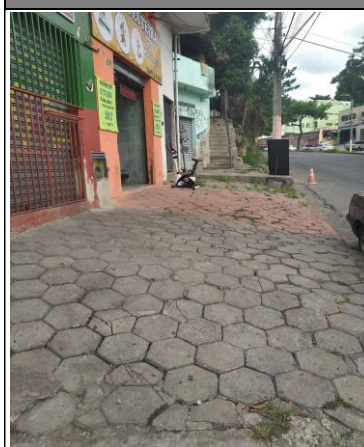
## Foto Geral

| ID | Itens Avaliados | Respostas | Nota |
|---|---|---|---|
| P_4 | Existência de Buracos ? | Poucos | 5 |
| P_5 | Condições Gerais do Piso e meio-fio da calçada ? | Regular | 5 |
| P_6 | Presença de desníveis ? | Leve | 7 |
| P_16 | Classificação geral da calçada pelo pesquisador. | Regular | 5 |
