# Lote 1 - Rota: Noroeste

| Diagnóstico da Calçada | Qualidade do Serviço | |
| Endereço: Av. Ivaí, 642 | 62 | C |
| Data do Registro: 12/11/2019 15:36:56 | | |

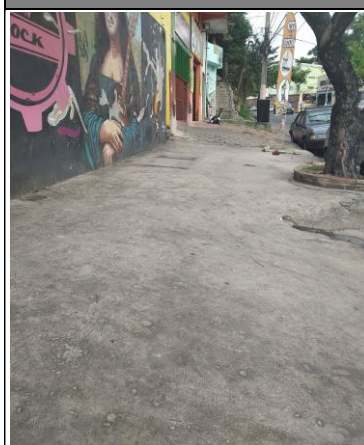
## Foto Geral

| ID | Itens Avaliados | Respostas | Nota |
|---|---|---|---|
| P_5 | Condições Gerais do Piso e meio-fio da calçada ? | Regular | 5 |
| P_6 | Presença de desníveis ? | Leve | 7 |
| P_9 | A calçada Possui Rebaixamento de Veículos correto ? | Não | 0 |
| P_11 | O Passeio está no padrão da SMPU ? | Não | 0 |
| P_13 | Existe algum dispositivo de Drenagem sobre a calçada ? | Sim | -5 |
| P_16 | Classificação geral da calçada pelo pesquisador. | Regular | 5 |

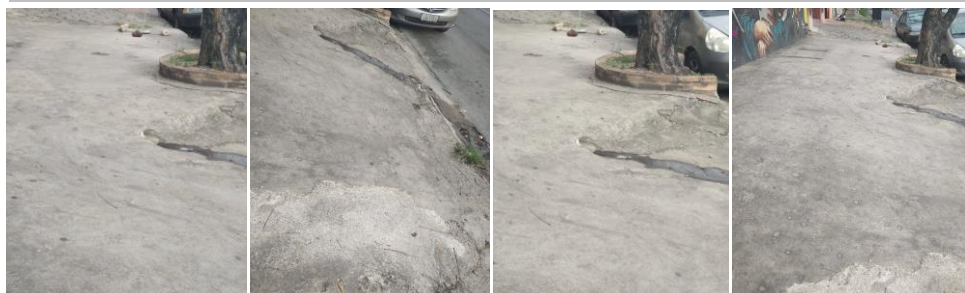
## Fotos Complementares - Detalhes do Passeio

| ID | Itens Avaliados | Respostas | Nota |
|---|---|---|---|
| P_13_1 | Dispositivo de Drenagem está devidamente instalado e bem conservado? | Sim | 0 |
| P_13_2 | Dispositivo de Drenagem oferece risco para caminamento seguro de pedestre? | Sim | -5 |
