# Lote 1 - Rota: Noroeste

**FRATAR**  
ENGENHARIA CONSULTIVA

| Diagnóstico da Calçada | Qualidade do Serviço | |
| Endereço: Av. Ivaí, 880 | 58 | C |

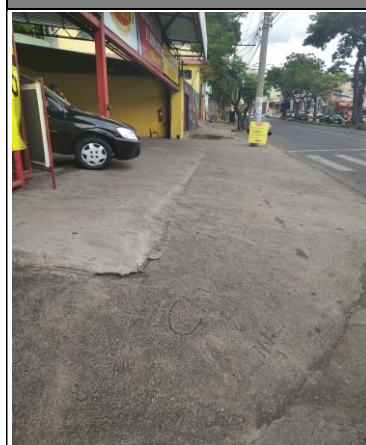
## Foto Geral

| ID | Itens Avaliados | Respostas | Nota |
|---|---|---|---|
| P_4 | Existência de Buracos ? | Poucos | 5 |
| P_5 | Condições Gerais do Piso e meio-fio da calçada ? | Regular | 5 |
| P_6 | Presença de desníveis ? | Médio | 3 |
| P_9 | A calçada Possui Rebaixamento de Veículos correto ? | Não | 0 |
| P_11 | O Passeio está no padrão da SMPU ? | Não | 0 |
| P_16 | Classificação geral da calçada pelo pesquisador. | Regular | 5 |
