# Lote 1 - Rota: Noroeste

| Diagnóstico da Calçada | Qualidade do Serviço | |
| Endereço: Av. Ivaí, 910 | 48 | D |

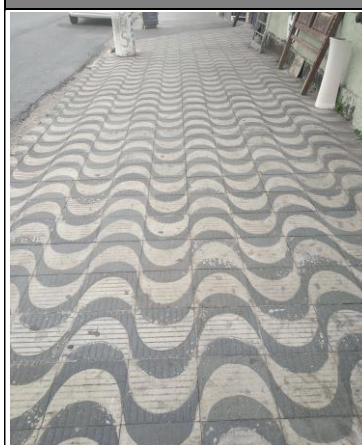
## Foto Geral

| ID | Itens Avaliados | Respostas | Nota |
|---|---|---|---|
| P_16 | Classificação geral da calçada pelo pesquisador. | Ruim | 0 |

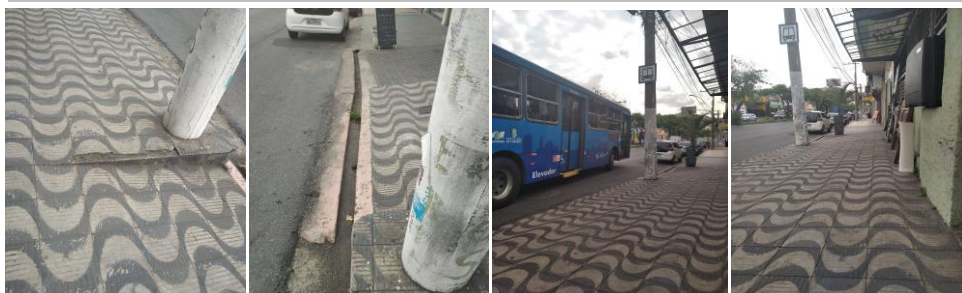
## Fotos Complementares - Detalhes do Passeio

| ID | Itens Avaliados | Respostas | Nota |
|---|---|---|---|
| P_4 | Existência de Buracos ? | Poucos | 5 |
| P_6 | Presença de desníveis ? | Médio | 3 |
| P_9 | A calçada Possui Rebaixamento de Veículos correto ? | Não | 0 |
| P_11 | O Passeio está no padrão da SMPU ? | Não | 0 |
