# Lote 1 - Rota: Padre Pedro Pinto

**FRATAR**  
ENGENHARIA CONSULTIVA

| Diagnóstico da Calçada | Qualidade do Serviço | |
|---|---|---|
| Endereço: Rua Padre Pedro Pinto, 1684 | 71 | B |
| Num. Lote CTM: 190928400200 | | |

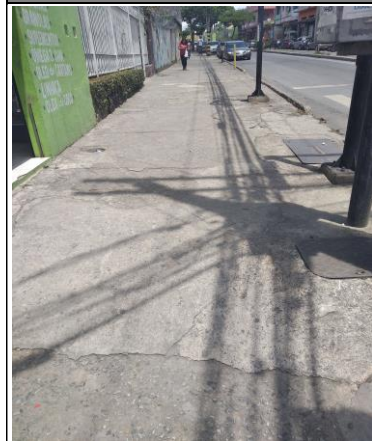
Foto Geral

| ID | Itens Avaliados | Respostas | Nota |
|---|---|---|---|
| P_4 | Existência de Buracos ? | Poucos | 5 |
| P_5 | Condições Gerais do Piso e meio-fio da calçada ? | Regular | 5 |
| P_6 | Presença de desníveis ? | Leve | 7 |
| P_16 | Classificação geral da calçada pelo pesquisador. | Regular | 5 |
