# Lote 1 - Rota: Noroeste

**FRATAR**  
ENGENHARIA CONSULTIVA

| Diagnóstico da Calçada | Qualidade do Serviço | |
| Endereço: Av. Ivaí, 1030 | 40 | D |

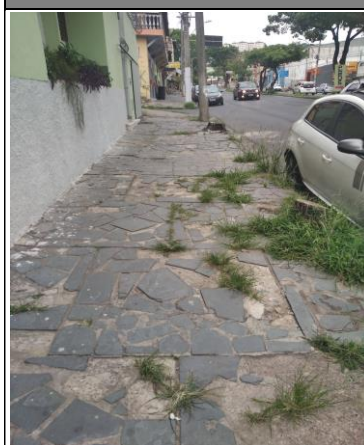
## Foto Geral

| ID | Itens Avaliados | Respostas | Nota |
|---|---|---|---|
| P_4 | Existência de Buracos ? | Muitos | 0 |
| P_5 | Condições Gerais do Piso e meio-fio da calçada ? | Péssimo | 0 |
| P_16 | Classificação geral da calçada pelo pesquisador. | Ruim | 0 |
