# Lote 1 - Rota: Noroeste

**FRATAR**  
ENGENHARIA CONSULTIVA

| Diagnóstico da Calçada | Qualidade do Serviço | |
| Endereço: Av. Ivaí, 1178 | 75 | B |

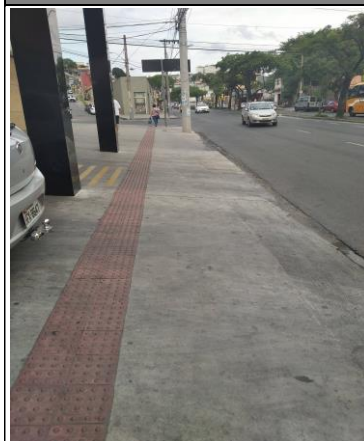
## Foto Geral

| ID | Itens Avaliados | Respostas | Nota |
|---|---|---|---|
| P_11 | O Passeio está no padrão da SMPU ? | Não | 0 |
| P_12 | A testada possui prática de estacionamento sobre o passeio ? | Sim | 0 |
| P_16 | Classificação geral da calçada pelo pesquisador. | Regular | 5 |

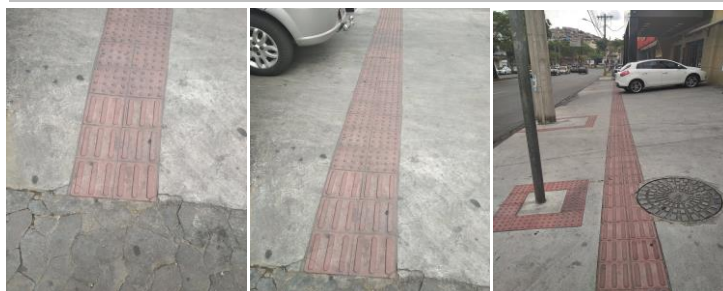
## Fotos Complementares - Detalhes do Passeio

| ID | Itens Avaliados | Respostas | Nota |
|---|---|---|---|
| P_8_1 | O piso tátil está no eixo da faixa livre ? | Não | 0 |
| P_8_2 | Se tem uma leve mudança de direção está conforme a norma ? | Não | 0 |
