# Lote 1 - Rota: Noroeste

| Diagnóstico da Calçada | Qualidade do Serviço | |
| Endereço: Av. Ivaí, 1220 | 47 | D |

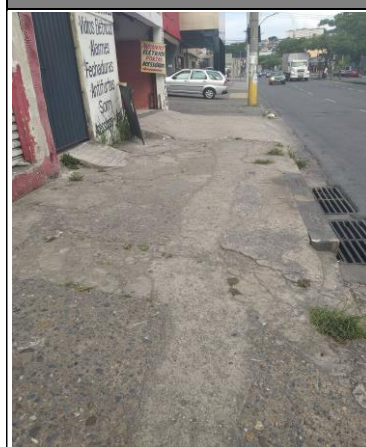
## Foto Geral

| ID | Itens Avaliados | Respostas | Nota |
|---|---|---|---|
| P_4 | Existência de Buracos ? | Muitos | 0 |
| P_5 | Condições Gerais do Piso e meio-fio da calçada ? | Péssimo | 0 |
| P_6 | Presença de desníveis ? | Leve | 7 |
| P_16 | Classificação geral da calçada pelo pesquisador. | Ruim | 0 |
