# Lote 1 - Rota: Noroeste

| Diagnóstico da Calçada | Qualidade do Serviço | |
| Endereço: Av. Ivaí, 1230 | 50 | D |
| Data do Registro: 12/11/2019 15:01:05 | | |

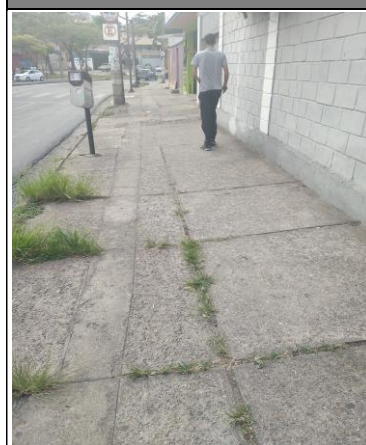
## Foto Geral

| ID | Itens Avaliados | Respostas | Nota |
|---|---|---|---|
| P_4 | Existência de Buracos ? | Muitos | 0 |
| P_5 | Condições Gerais do Piso e meio-fio da calçada ? | Péssimo | 0 |
| P_16 | Classificação geral da calçada pelo pesquisador. | Ruim | 0 |
