# Lote 1 - Rota: Noroeste

**FRATAR**  
ENGENHARIA CONSULTIVA

| Diagnóstico da Calçada | Qualidade do Serviço | |
| Endereço: Av. Ivaí, 1240 | 45 | D |

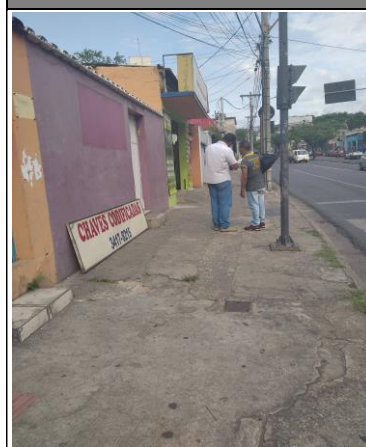
## Foto Geral

| ID | Itens Avaliados | Respostas | Nota |
|---|---|---|---|
| P_5 | Condições Gerais do Piso e meio-fio da calçada ? | Péssimo | 0 |
| P_7 | Tem rebaixamento de calçada para Pedestre ? | Não, mas deveria ter. | 0 |
| P_9 | A calçada Possui Rebaixamento de Veículos correto ? | Não | 0 |
| P_11 | O Passeio está no padrão da SMPU ? | Não | 0 |
| P_16 | Classificação geral da calçada pelo pesquisador. | Ruim | 0 |

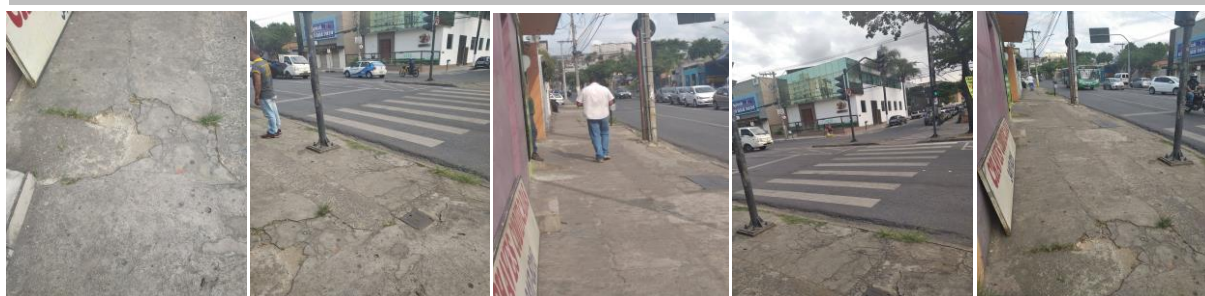
## Fotos Complementares - Detalhes do Passeio

| ID | Itens Avaliados | Respostas | Nota |
|---|---|---|---|
| P_4 | Existência de Buracos ? | Poucos | 5 |
