# Lote 1 - Rota: Noroeste

| Diagnóstico da Calçada | Qualidade do Serviço | |
| Endereço: Av. Ivaí, 1250 | 65 | C |
| Data do Registro: 12/11/2019 14:57:25 | | |

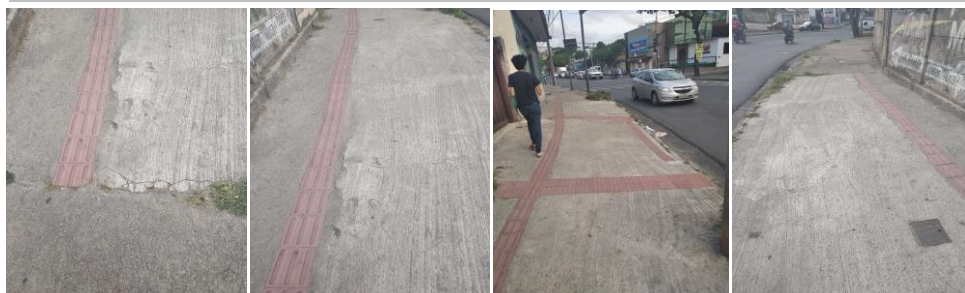
## Fotos Complementares - Detalhes do Passeio

| ID | Itens Avaliados | Respostas | Nota |
|---|---|---|---|
| P_8_1 | O piso tátil está no eixo da faixa livre ? | Não | 0 |
| P_8_2 | Se tem uma leve mudança de direção está conforme a norma ? | Não | 0 |
