# Lote 1 - Rota: Noroeste

| Diagnóstico da Calçada | Qualidade do Serviço | |
| Endereço: Av. Ivaí, 1290 | 75 | B |
| Num. Lote CTM: 130091000160 | | |

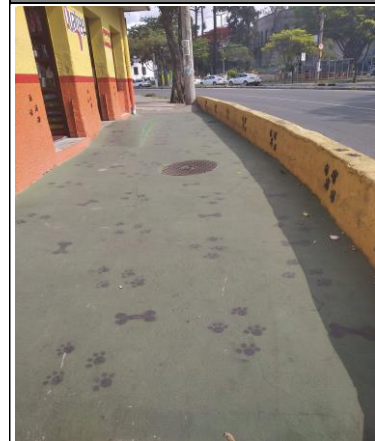
## Foto Geral

| ID | Itens Avaliados | Respostas | Nota |
|---|---|---|---|
| P_16 | Classificação geral da calçada pelo pesquisador. | Regular | 5 |
