# Lote 1 - Rota: Noroeste

| Diagnóstico da Calçada | Qualidade do Serviço | |
| Endereço: Av. Ivaí, s/nº | 64 | C |
| Data do Registro: 12/11/2019 14:36:29 | | |

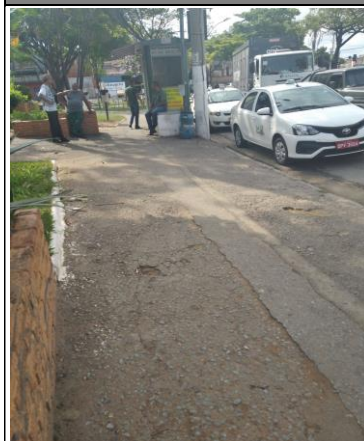
## Foto Geral

| ID | Itens Avaliados | Respostas | Nota |
|---|---|---|---|
| P_4 | Existência de Buracos ? | Poucos | 5 |
| P_5 | Condições Gerais do Piso e meio-fio da calçada ? | Regular | 5 |
| P_16 | Classificação geral da calçada pelo pesquisador. | Regular | 5 |

Observações: Praça Antônio Fernandes Reis
