# Lote 1 - Rota: Noroeste

**FRATAR**  
ENGENHARIA CONSULTIVA

| Diagnóstico da Calçada | Qualidade do Serviço | |
| Endereço: Av. Ivaí, 1219 | 67 | C |

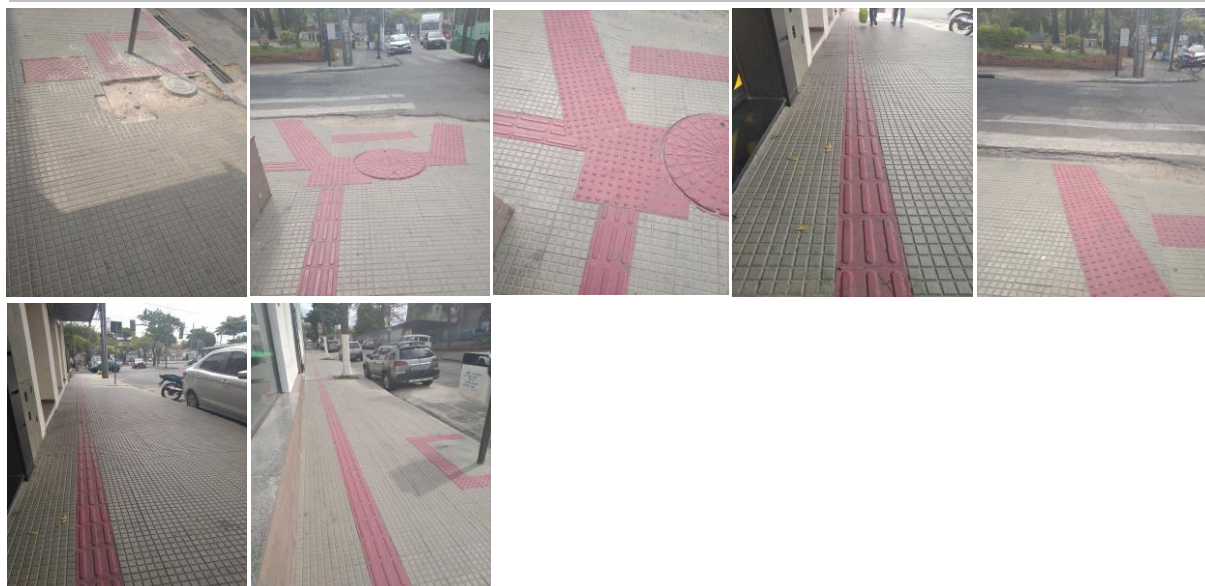
## Fotos Complementares - Detalhes do Passeio

| ID | Itens Avaliados | Respostas | Nota |
|---|---|---|---|
| P_7_1_2 | Se for do Tipo 1, O rebaixo tem abas conforme a norma ? | Não | -1 |
| P_7_3 | O rebaixo possui piso tátil ? | Tem só piso de alerta | -1 |
| P_7_3_1 | O piso tátil de alerta e direcional do rebaixo está conforme a norma ? | Não | -1 |
| P_8_1 | O piso tátil está no eixo da faixa livre ? | Não | 0 |
