# Lote 1 - Rota: Noroeste

**FRATAR**  
ENGENHARIA CONSULTIVA

| Diagnóstico da Calçada | Qualidade do Serviço | |
| Endereço: Av. Ivaí, 1011 | 55 | C |

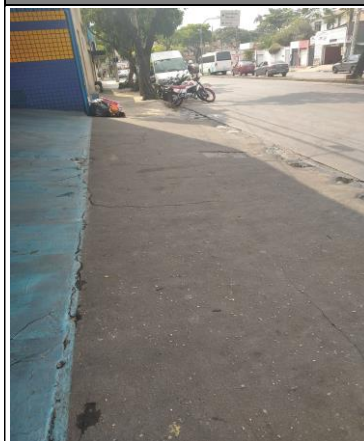
## Foto Geral

| ID | Itens Avaliados | Respostas | Nota |
|---|---|---|---|
| P_3 | Tipo de revestimento da calçada ? | Outro | 0 |
| P_4 | Existência de Buracos ? | Poucos | 5 |
| P_5 | Condições Gerais do Piso e meio-fio da calçada ? | Regular | 5 |
| P_9 | A calçada Possui Rebaixamento de Veículos correto ? | Não | 0 |
| P_11 | O Passeio está no padrão da SMPU ? | Não | 0 |
| P_16 | Classificação geral da calçada pelo pesquisador. | Regular | 5 |
