# Lote 1 - Rota: Noroeste

**FRATAR**  
ENGENHARIA CONSULTIVA

| Diagnóstico da Calçada | Qualidade do Serviço | |
| Endereço: Av. Ivaí, 1001 | 55 | C |

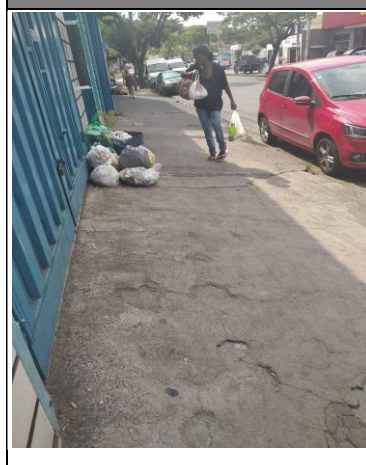
## Foto Geral

| ID | Itens Avaliados | Respostas | Nota |
|---|---|---|---|
| P_4 | Existência de Buracos ? | Poucos | 5 |
| P_5 | Condições Gerais do Piso e meio-fio da calçada ? | Péssimo | 0 |
| P_9 | A calçada Possui Rebaixamento de Veículos correto ? | Não | 0 |
| P_11 | O Passeio está no padrão da SMPU ? | Não | 0 |
| P_16 | Classificação geral da calçada pelo pesquisador. | Ruim | 0 |
