# Lote 1 - Rota: Noroeste

**FRATAR**  
ENGENHARIA CONSULTIVA

| Diagnóstico da Calçada | Qualidade do Serviço | |
| Endereço: Av. Ivaí, 980 | 55 | C |

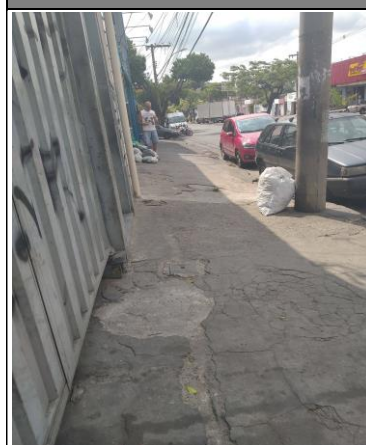
## Foto Geral

| ID | Itens Avaliados | Respostas | Nota |
|---|---|---|---|
| P_5 | Condições Gerais do Piso e meio-fio da calçada ? | Péssimo | 0 |
| P_16 | Classificação geral da calçada pelo pesquisador. | Ruim | 0 |

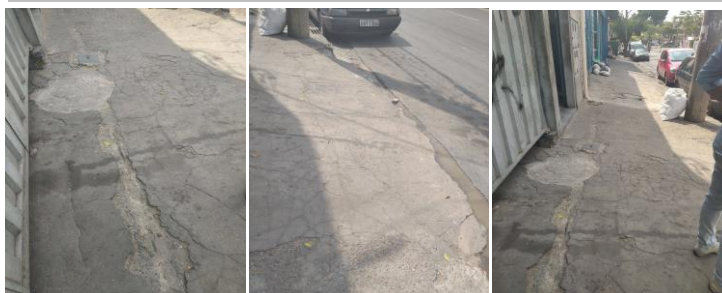
## Fotos Complementares - Detalhes do Passeio

| ID | Itens Avaliados | Respostas | Nota |
|---|---|---|---|
| P_4 | Existência de Buracos ? | Poucos | 5 |
