# Lote 1 - Rota: Padre Pedro Pinto

**FRATAR**  
ENGENHARIA CONSULTIVA

| Diagnóstico da Calçada | Qualidade do Serviço | |
|---|---|---|
| Endereço: Rua Padre Pedro Pinto, 1669 | 80 | B |
| Num. Lote CTM: 190588900035 | | |

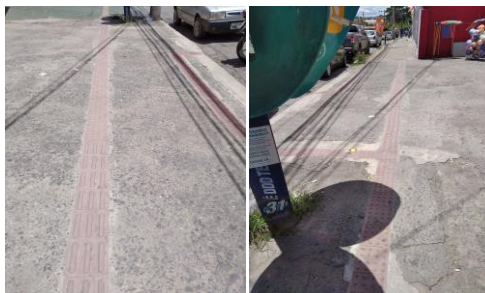
Fotos Complementares - Detalhes do Passeio

| ID | Itens Avaliados | Respostas | Nota |
|---|---|---|---|
| P_8_1 | O piso tátil está no eixo da faixa livre ? | Não | 0 |
| P_8_2 | Se tem uma leve mudança de direção está conforme a norma ? | Não | 0 |
