# Lote 1 - Rota: Noroeste

| Diagnóstico da Calçada | Qualidade do Serviço | |
| Endereço: Av. Ivaí, 977 | 47 | D |
| Data do Registro: 12/11/2019 14:18:25 | | |

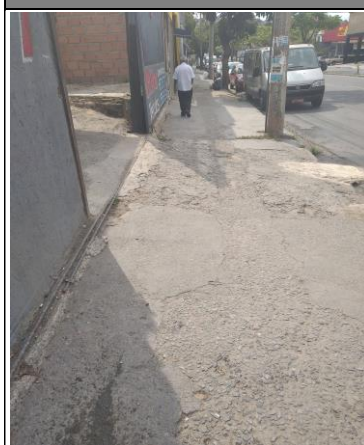
## Foto Geral

| ID | Itens Avaliados | Respostas | Nota |
|---|---|---|---|
| P_4 | Existência de Buracos ? | Muitos | 0 |
| P_5 | Condições Gerais do Piso e meio-fio da calçada ? | Péssimo | 0 |
| P_6 | Presença de desníveis ? | Leve | 7 |
| P_16 | Classificação geral da calçada pelo pesquisador. | Ruim | 0 |
