# Lote 1 - Rota: Noroeste

**FRATAR**  
ENGENHARIA CONSULTIVA

| Diagnóstico da Calçada | Qualidade do Serviço | |
| Endereço: Av. Ivaí, 951 | 65 | C |

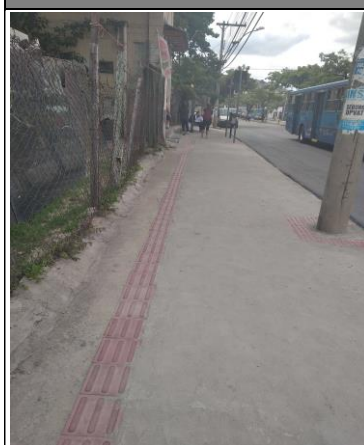
## Foto Geral

| ID | Itens Avaliados | Respostas | Nota |
|---|---|---|---|
| P_4 | Existência de Buracos ? | Poucos | 5 |
| P_5 | Condições Gerais do Piso e meio-fio da calçada ? | Regular | 5 |
| P_9 | A calçada Possui Rebaixamento de Veículos correto ? | Não | 0 |
| P_11 | O Passeio está no padrão da SMPU ? | Não | 0 |
| P_16 | Classificação geral da calçada pelo pesquisador. | Regular | 5 |

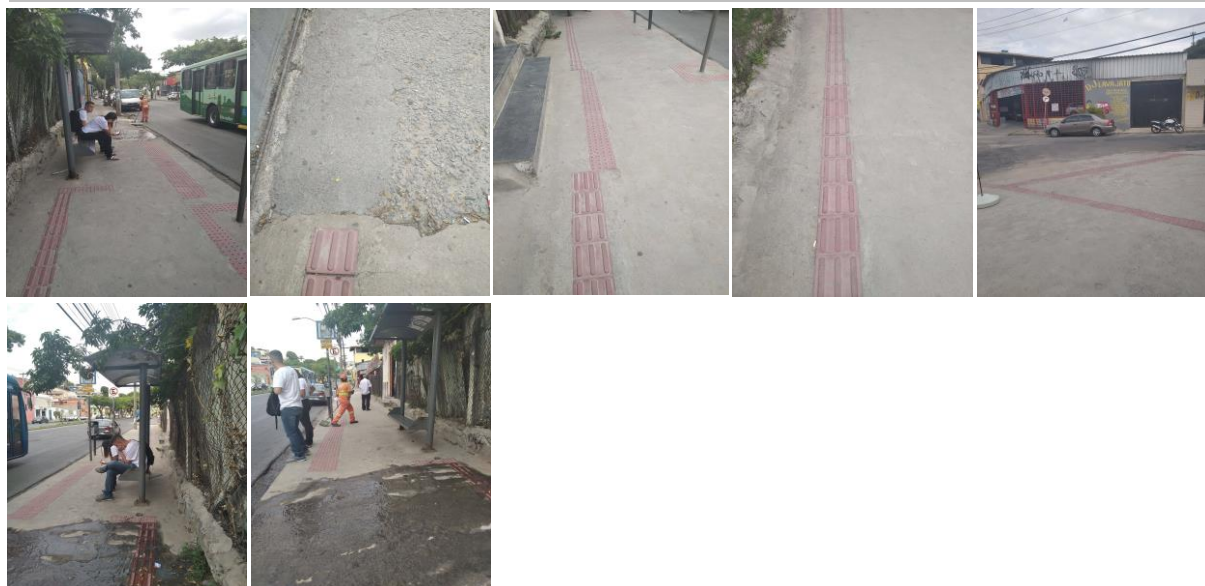
## Fotos Complementares - Detalhes do Passeio

| ID | Itens Avaliados | Respostas | Nota |
|---|---|---|---|
| P_8_1 | O piso tátil está no eixo da faixa livre ? | Não | 0 |
| P_8_2 | Se tem uma leve mudança de direção está conforme a norma ? | Não | 0 |
| P_8_6 | Tem piso tátil em pontos de ônibus conforme a norma? | Não | 0 |
| P_8_9 | O piso tátil apresenta desenho com bom senso? | Não | 0 |
