# Lote 1 - Rota: Noroeste

**FRATAR**  
ENGENHARIA CONSULTIVA

| Diagnóstico da Calçada | Qualidade do Serviço | |
| Endereço: Av. Ivaí, 941 | 80 | B |

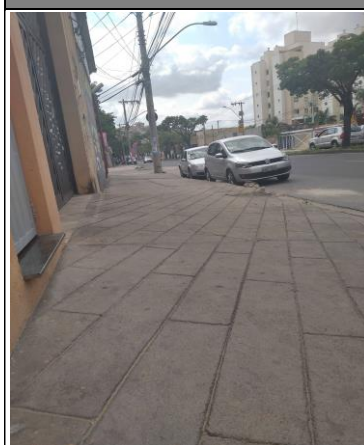
## Foto Geral

| ID | Itens Avaliados | Respostas | Nota |
|---|---|---|---|
| P_16 | Classificação geral da calçada pelo pesquisador. | Ótimo(a) | 10 |

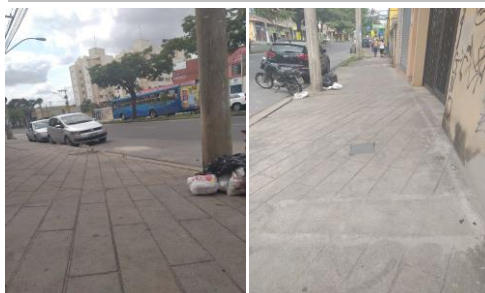
## Fotos Complementares - Detalhes do Passeio

| ID | Itens Avaliados | Respostas | Nota |
|---|---|---|---|
| P_9 | A calçada Possui Rebaixamento de Veículos correto ? | Não | 0 |
| P_11 | O Passeio está no padrão da SMPU ? | Não | 0 |
