# Lote 1 - Rota: Noroeste

| Diagnóstico da Calçada | Qualidade do Serviço | |
| Endereço: Av. Ivaí, 925 | 67 | C |
| Data do Registro: 12/11/2019 14:07:22 | | |

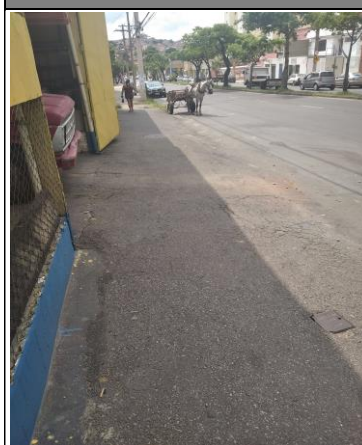
## Foto Geral

| ID | Itens Avaliados | Respostas | Nota |
|---|---|---|---|
| P_5 | Condições Gerais do Piso e meio-fio da calçada ? | Regular | 5 |
| P_6 | Presença de desníveis ? | Leve | 7 |
| P_9 | A calçada Possui Rebaixamento de Veículos correto ? | Não | 0 |
| P_11 | O Passeio está no padrão da SMPU ? | Não | 0 |
| P_16 | Classificação geral da calçada pelo pesquisador. | Regular | 5 |
