# Lote 1 - Rota: Noroeste

| Diagnóstico da Calçada | Qualidade do Serviço | |
| Endereço: Av. Ivaí, 915 | 65 | C |
| Data do Registro: 12/11/2019 14:05:26 | | |

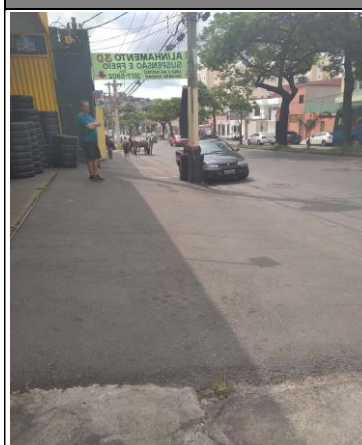
## Foto Geral

| ID | Itens Avaliados | Respostas | Nota |
|---|---|---|---|
| P_3 | Tipo de revestimento da calçada ? | Outro | 0 |
| P_9 | A calçada Possui Rebaixamento de Veículos correto ? | Não | 0 |
| P_11 | O Passeio está no padrão da SMPU ? | Não | 0 |
| P_13 | Existe algum dispositivo de Drenagem sobre a calçada ? | Não | 0 |
| P_16 | Classificação geral da calçada pelo pesquisador. | Regular | 5 |
