# Lote 1 - Rota: Noroeste

**FRATAR**  
ENGENHARIA CONSULTIVA

| Diagnóstico da Calçada | Qualidade do Serviço | |
| Endereço: Av. Ivaí, 511 | 70 | C |

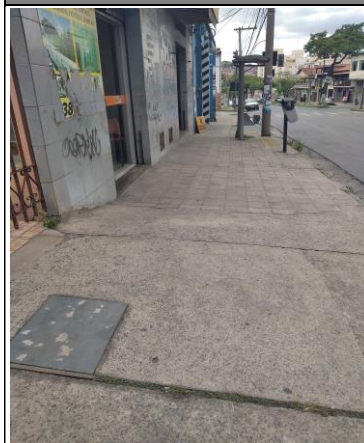
## Foto Geral

| ID | Itens Avaliados | Respostas | Nota |
|---|---|---|---|
| P_4 | Existência de Buracos ? | Poucos | 5 |
| P_9 | A calçada Possui Rebaixamento de Veículos correto ? | Não | 0 |
| P_11 | O Passeio está no padrão da SMPU ? | Não | 0 |
| P_16 | Classificação geral da calçada pelo pesquisador. | Regular | 5 |
