# Lote 1 - Rota: Noroeste

**FRATAR**  
ENGENHARIA CONSULTIVA

| Diagnóstico da Calçada | Qualidade do Serviço | |
| Endereço: Av. Ivaí, 425 | 67 | C |

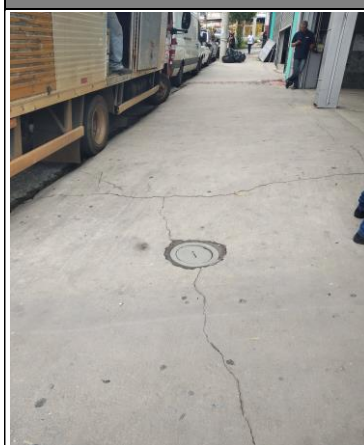
## Foto Geral

| ID | Itens Avaliados | Respostas | Nota |
|---|---|---|---|
| P_5 | Condições Gerais do Piso e meio-fio da calçada ? | Regular | 5 |
| P_6 | Presença de desníveis ? | Leve | 7 |
| P_9 | A calçada Possui Rebaixamento de Veículos correto ? | Não | 0 |
| P_11 | O Passeio está no padrão da SMPU ? | Não | 0 |
| P_16 | Classificação geral da calçada pelo pesquisador. | Regular | 5 |
