# Lote 1 - Rota: Noroeste

| Diagnóstico da Calçada | Qualidade do Serviço | |
| Endereço: Av. Ivaí, 405 | 55 | C |

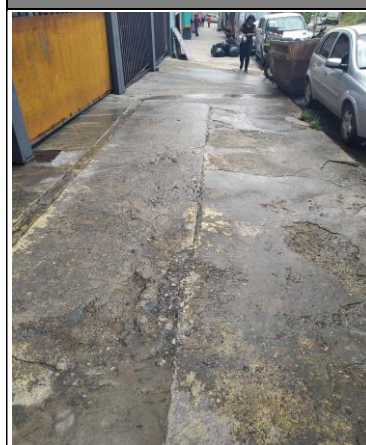
## Foto Geral

| ID | Itens Avaliados | Respostas | Nota |
|---|---|---|---|
| P_4 | Existência de Buracos ? | Poucos | 5 |
| P_5 | Condições Gerais do Piso e meio-fio da calçada ? | Péssimo | 0 |
| P_9 | A calçada Possui Rebaixamento de Veículos correto ? | Não | 0 |
| P_11 | O Passeio está no padrão da SMPU ? | Não | 0 |
| P_16 | Classificação geral da calçada pelo pesquisador. | Ruim | 0 |
