# Lote 1 - Rota: Noroeste

**FRATAR**  
ENGENHARIA CONSULTIVA

| Diagnóstico da Calçada | Qualidade do Serviço | |
| Endereço: Av. Ivaí, 375 | 28 | E |

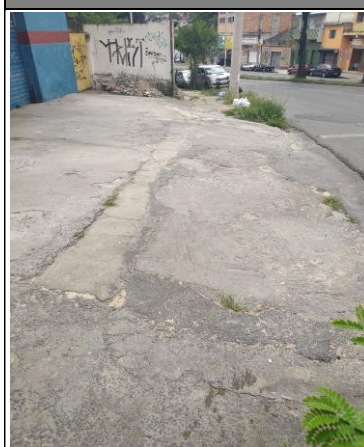
## Foto Geral

| ID | Itens Avaliados | Respostas | Nota |
|---|---|---|---|
| P_5 | Condições Gerais do Piso e meio-fio da calçada ? | Péssimo | 0 |
| P_6 | Presença de desníveis ? | Médio | 3 |
| P_7 | Tem rebaixamento de calçada para Pedestre ? | Não, mas deveria ter. | 0 |
| P_9 | A calçada Possui Rebaixamento de Veículos correto ? | Não | 0 |
| P_11 | O Passeio está no padrão da SMPU ? | Não | 0 |
| P_12 | A testada possui prática de estacionamento sobre o passeio ? | Sim | 0 |
| P_16 | Classificação geral da calçada pelo pesquisador. | Ruim | 0 |

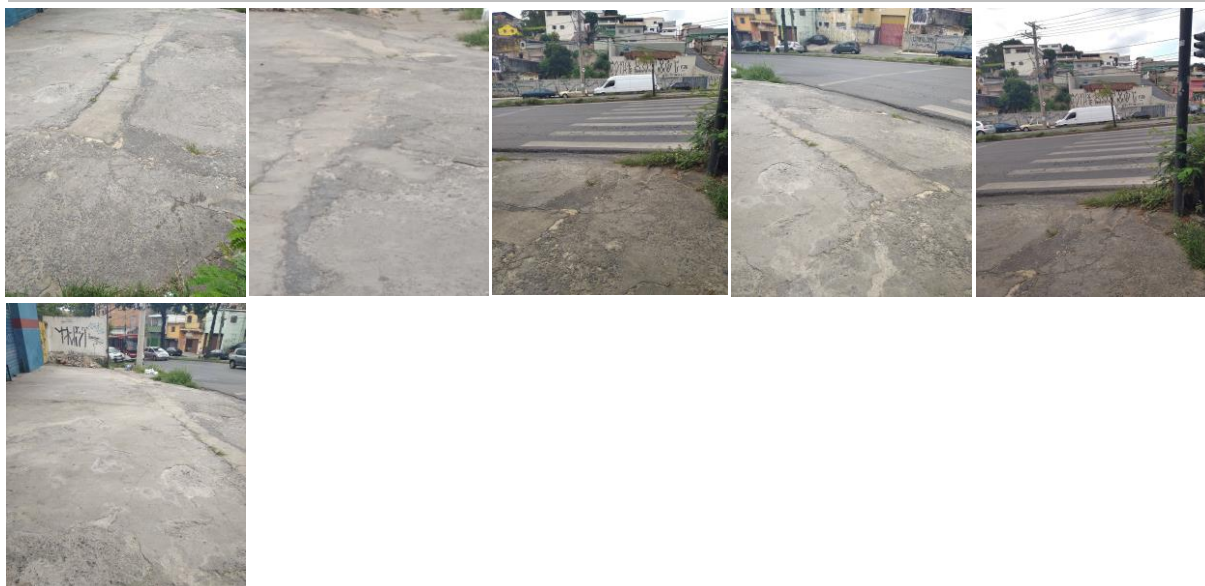
## Fotos Complementares - Detalhes do Passeio

| ID | Itens Avaliados | Respostas | Nota |
|---|---|---|---|
| P_4 | Existência de Buracos ? | Poucos | 5 |
