# Lote 1 - Rota: Padre Pedro Pinto

**FRATAR**  
ENGENHARIA CONSULTIVA

| Diagnóstico da Calçada | Qualidade do Serviço | |
| Endereço: Rua Padre Pedro Pinto, 170 | 50 | D |

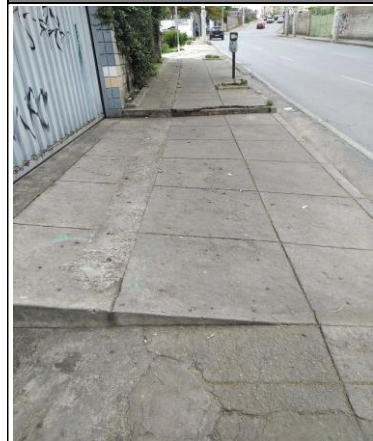
## Foto Geral

| ID | Itens Avaliados | Respostas | Nota |
|---|---|---|---|
| P_4 | Existência de Buracos ? | Poucos | 5 |
| P_5 | Condições Gerais do Piso e meio-fio da calçada ? | Regular | 5 |
| P_6 | Presença de desníveis ? | Severo | 0 |
| P_9 | A calçada Possui Rebaixamento de Veículos correto ? | Não | 0 |
| P_11 | O Passeio está no padrão da SMPU ? | Não | 0 |
| P_16 | Classificação geral da calçada pelo pesquisador. | Ruim | 0 |
