# Lote 1 - Rota: Padre Pedro Pinto

**FRATAR**  
ENGENHARIA CONSULTIVA

| Diagnóstico da Calçada | Qualidade do Serviço | |
|---|---|---|
| Endereço: Rua Padre Pedro Pinto, 1722 | 60 | C |
| Data do Registro: 21/11/2019 12:20:33 | | |

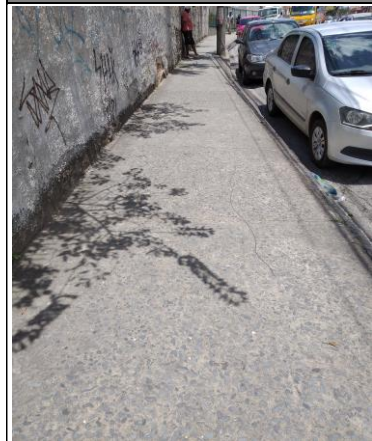
## Foto Geral

| ID | Itens Avaliados | Respostas | Nota |
|---|---|---|---|
| P_6 | Presença de desníveis ? | Severo | 0 |
| P_9 | A calçada Possui Rebaixamento de Veículos correto ? | Não | 0 |
| P_11 | O Passeio está no padrão da SMPU ? | Não | 0 |
| P_16 | Classificação geral da calçada pelo pesquisador. | Ruim | 0 |
