# Lote 1 - Rota: Noroeste

| Diagnóstico da Calçada | Qualidade do Serviço | |
| Endereço: Av. Ivaí, 363 | 60 | C |
| Num. Lote CTM: 130580000705 | | |

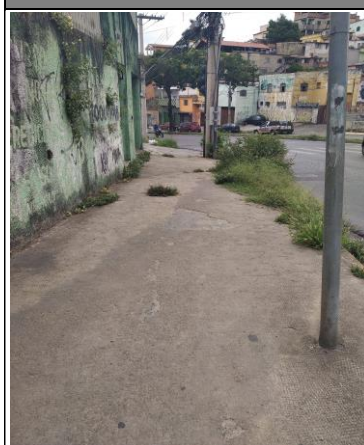
Foto Geral

| ID | Itens Avaliados | Respostas | Nota |
|---|---|---|---|
| P_4 | Existência de Buracos ? | Poucos | 5 |
| P_5 | Condições Gerais do Piso e meio-fio da calçada ? | Regular | 5 |
| P_9 | A calçada Possui Rebaixamento de Veículos correto ? | Não | 0 |
| P_16 | Classificação geral da calçada pelo pesquisador. | Ruim | 0 |
