# Lote 1 - Rota: Noroeste

| Diagnóstico da Calçada | Qualidade do Serviço | |
| Endereço: Av. Ivaí, 183 | 55 | C |

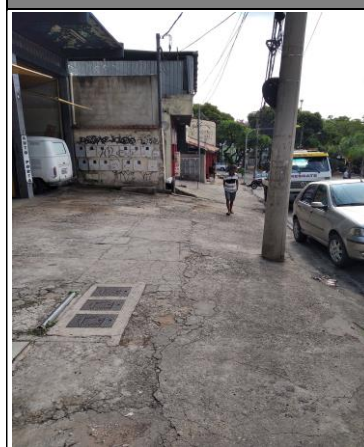
## Foto Geral

| ID | Itens Avaliados | Respostas | Nota |
|---|---|---|---|
| P_4 | Existência de Buracos ? | Poucos | 5 |
| P_5 | Condições Gerais do Piso e meio-fio da calçada ? | Péssimo | 0 |
| P_16 | Classificação geral da calçada pelo pesquisador. | Ruim | 0 |
